## Nyheter Brokollapsen

# Dette er teoriene som diskuteres nå

*Kan et foredrag i Las Vegas forklare brokollapsen på Tretten? Eller hva med en hjemmetegnet illustrasjon?*

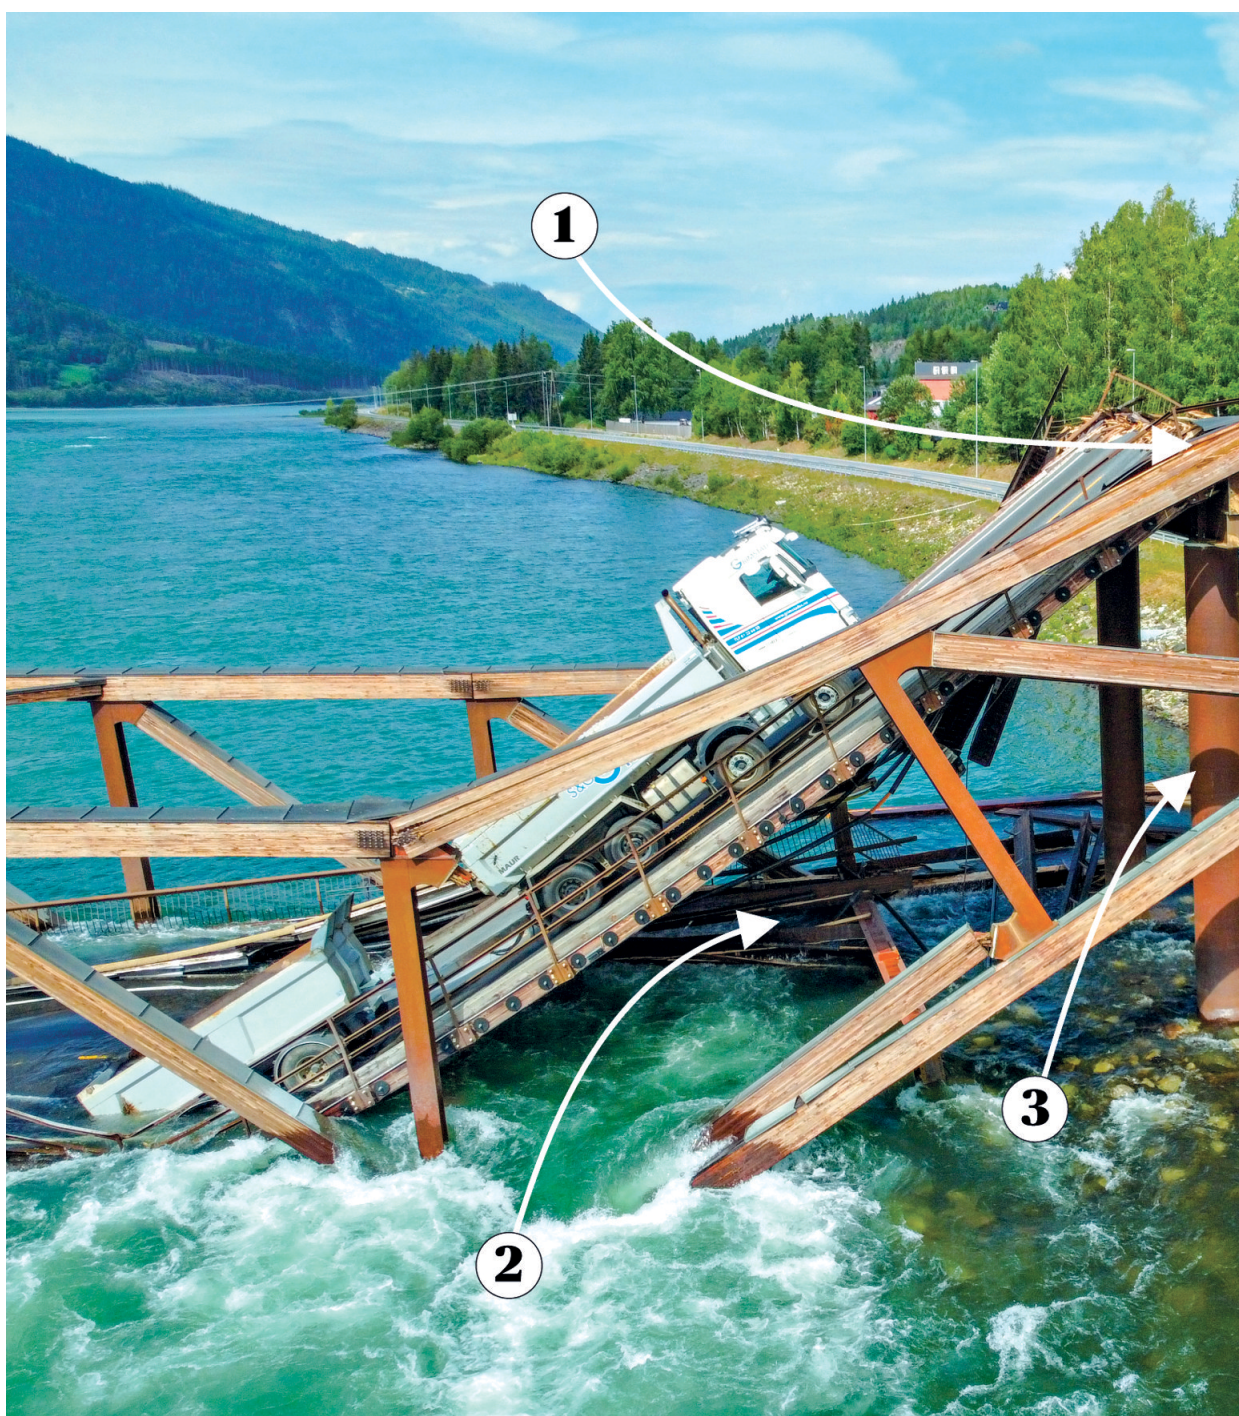
Disse punktene er blant dem som får Engen til å tenke som han gjør: **1.** Trebjelken er spjæret på langs. **2.** Treverket under kjørebanelen buler ut. **3.** Stålfundamentet luter noe fremover. Foto: Stian Lysberg Solum, NTB

Han tegnet ned sin teori, om hvordan broen først kan ha kollapset rundt det nye fundamentet i øst. Disse tegningene ser du til høyre på disse sidene.

– Kollapsen ser ut til å skyldes en utilsiktet konsekvens av konstruksjonen mellom stål og tre, sier han og utdyper:

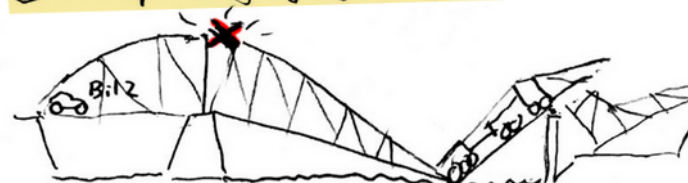
### Hovedspennet og vogntoget raser ned

Hovedspennet og vogntoget raser ned. Den bakerste delen av broen med personbilen, kan ha rast fordi hele veibanen er rykket løs fra festet på vestsiden.
